Anglerverein Trebbin e.V.

Erstelltes Projekt: Revitalisierung des Klietower Sees

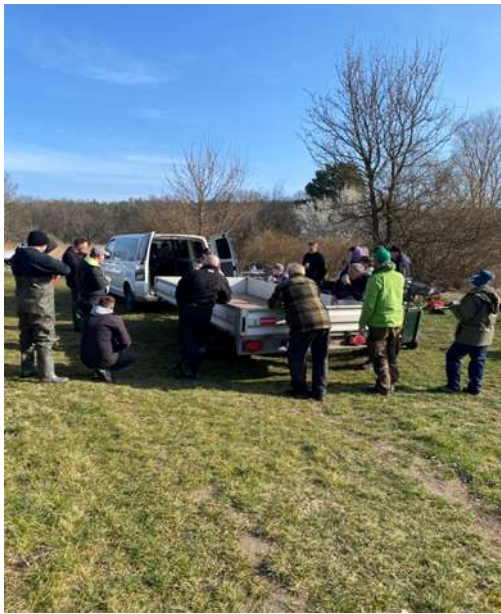
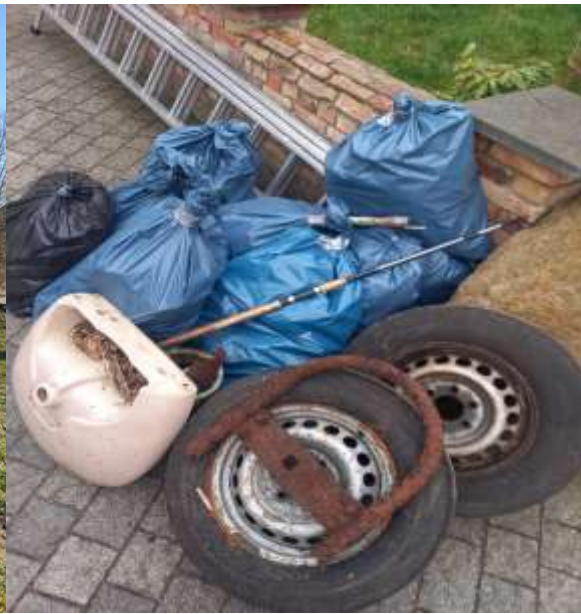
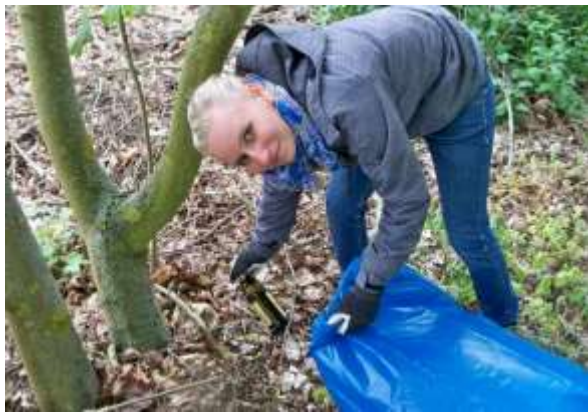
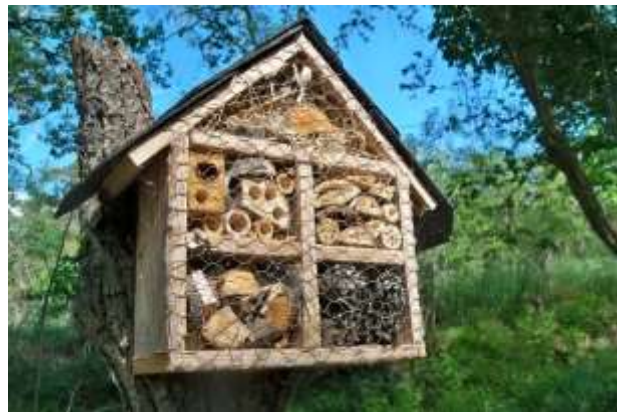
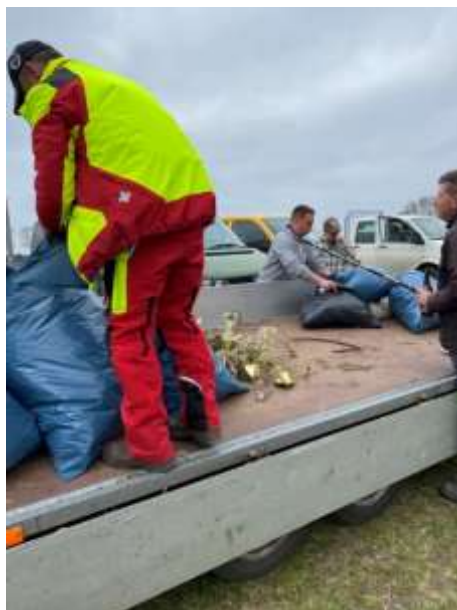
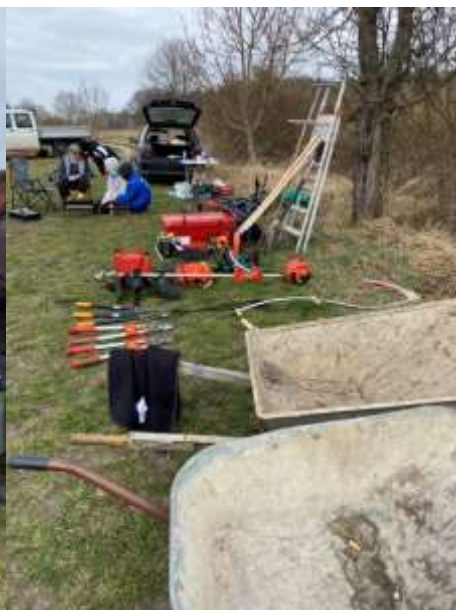
Arbeitseinsatz zur Müllbergung:

> Wasserkörper und Gewässerrandstreifen mit Struktur wiederherstellen, Hinterlassenschaften innerhalb und außerhalb des Wasserkörpers bergen und entsorgen (Müll, Kfz Teile, Fässer, Batterien, im Wasser liegende Bahnschwellen etc.)

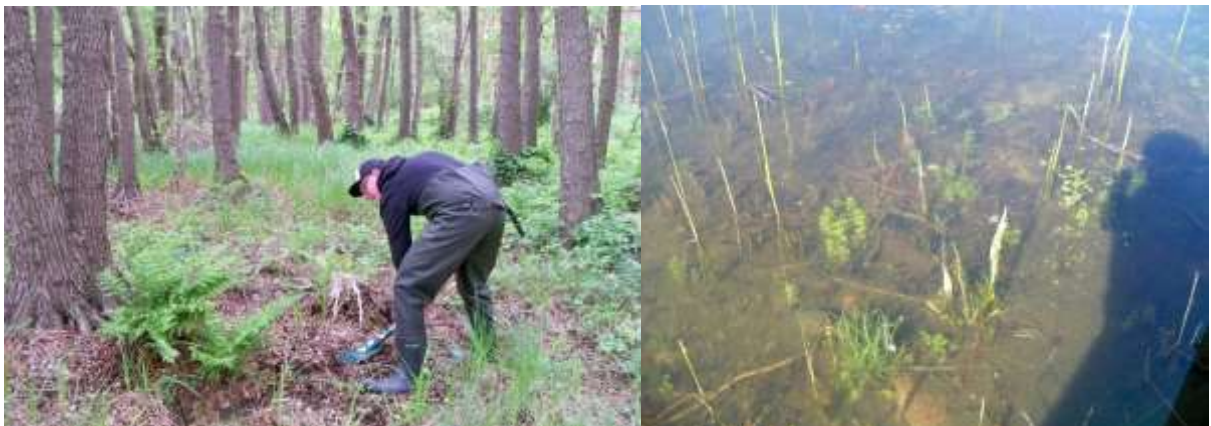
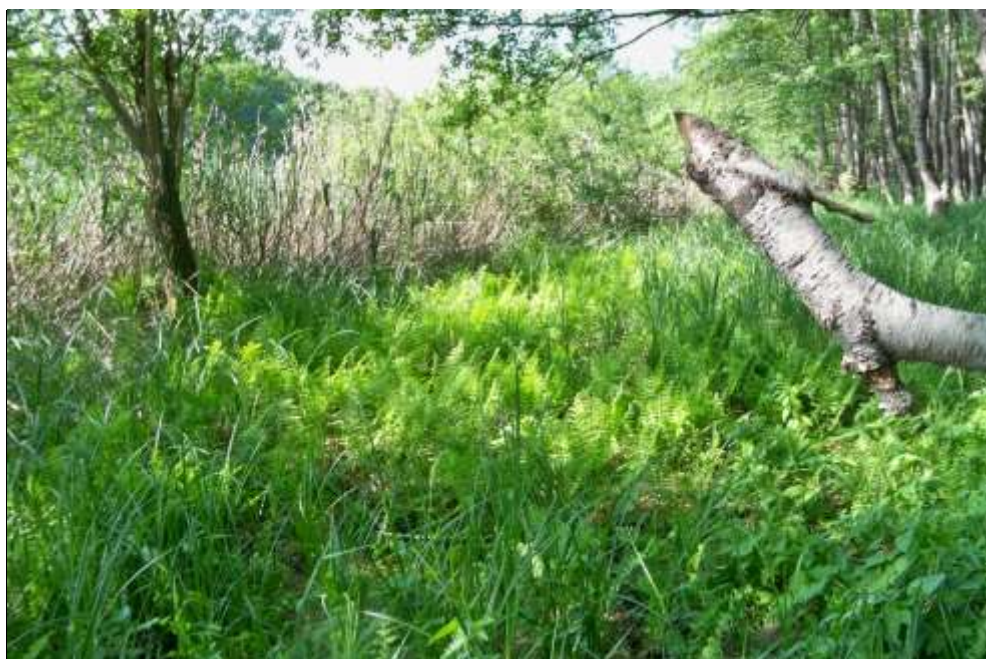
Freilegen von Pflanzenrhizomen und Nachpflanzung für Vielfalt am Gewässerrand:

> Eindämmung des Rohrs und Herstellen von Schilfschneisen und Hinterläufen als Tierhabitat, Freilegen von Rhizomen zur Wiederbelebung pflanzlicher Artenvielfalt, Neuanpflanzung heimischer verschollener Pflanzen, Reaktivierung Laichbecken

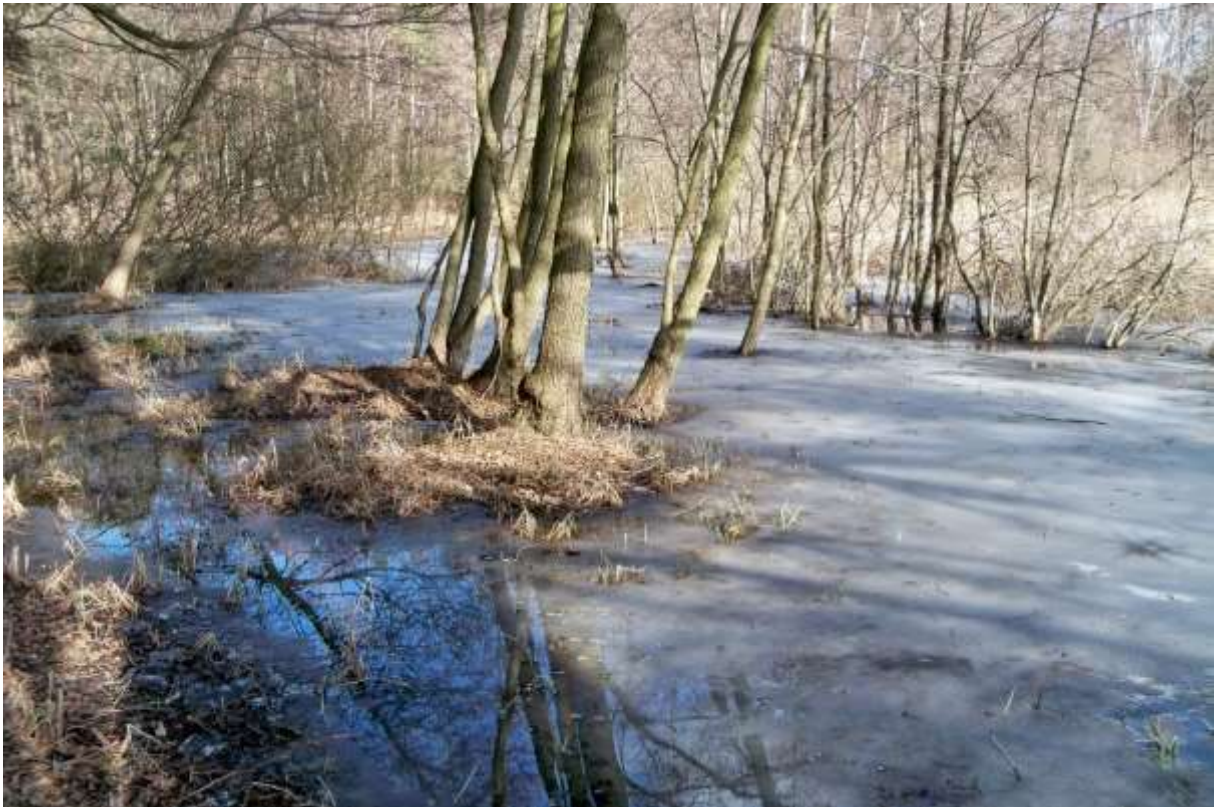
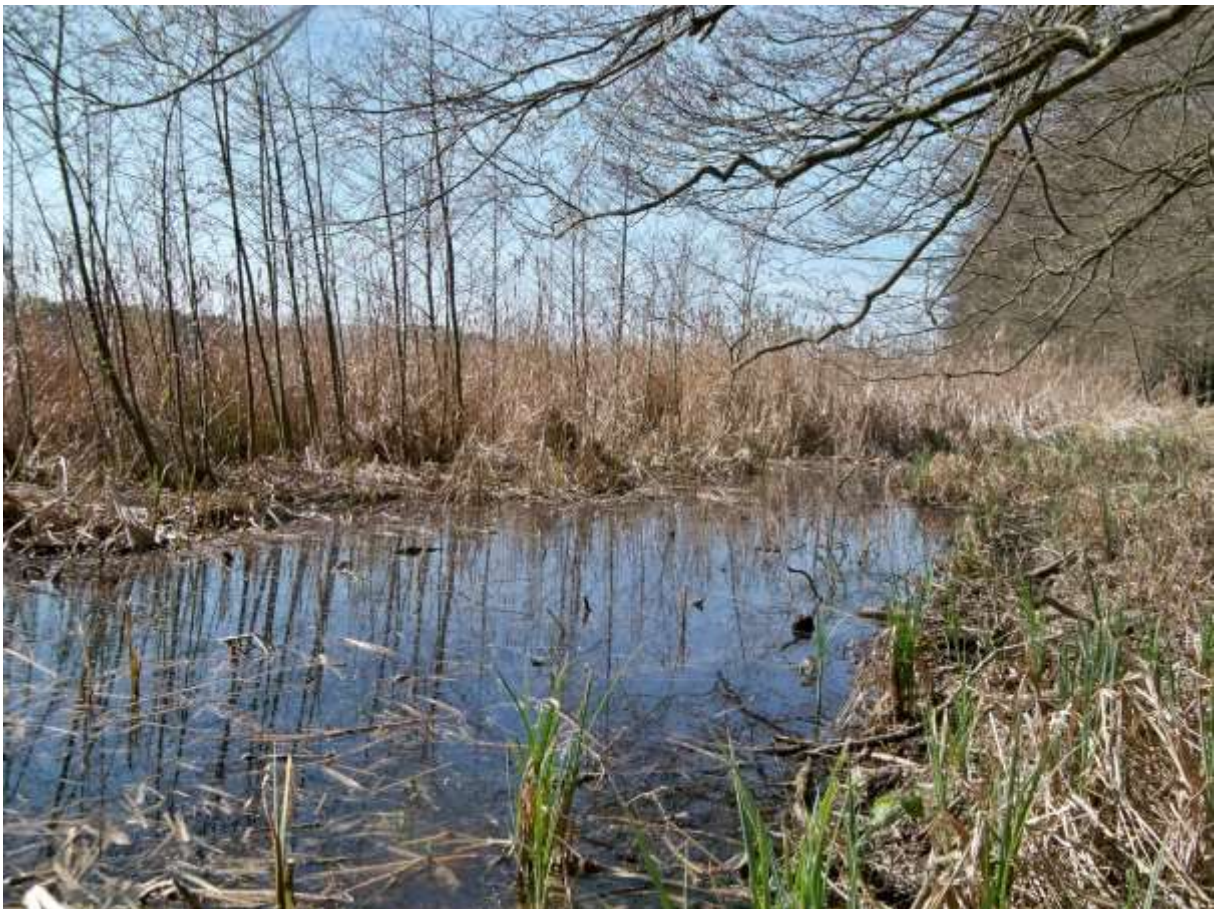
Wiederbelebung des Zuflusses und Einspeisung von Wasser zur Verbesserung des Wasserrückhalts und Belebung des Moorrandstreifens mit Hinterläufen:
